朝倉市被害・支援状況マップ

Ver.3(2017/10/11版)

【被害状況(概略)】

山の崩落による土砂流入・堆積、家屋の倒壊、河川の氾濫による浸水

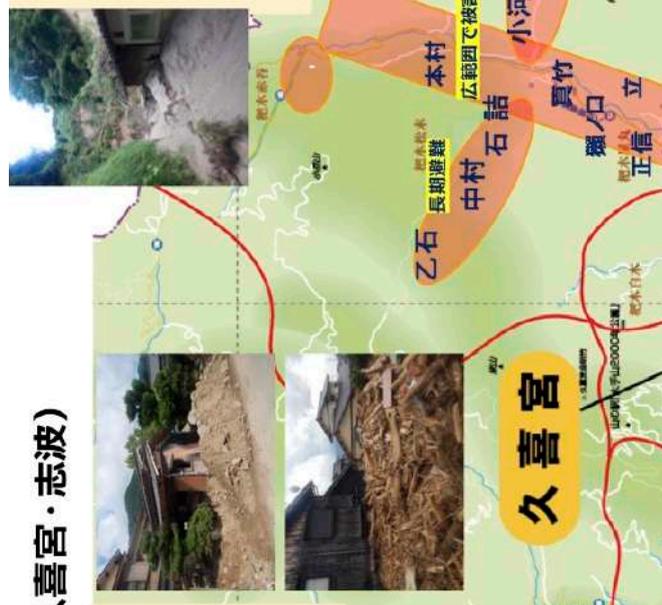
松末

●松末地区 (人口657人・248世帯/▲24人・▲5世帯)
＜被害の大きい集落＞星丸正信・獺ノ口・立・真竹・小河内・松末本村・石詰・中村・乙石

【被害】崩落した土砂が赤谷川に注ぎ込み、川幅を広げ、溢れた水、土砂、流木が田畑に流入した。山・斜面に近い家屋の大半に土砂被害(崩壊)が見受けられる。

【集落の状況】赤谷川や乙石谷沿いの地域で被害が大きいく、今後の集落(コミュニティ-)の再生は大きな課題になっている。

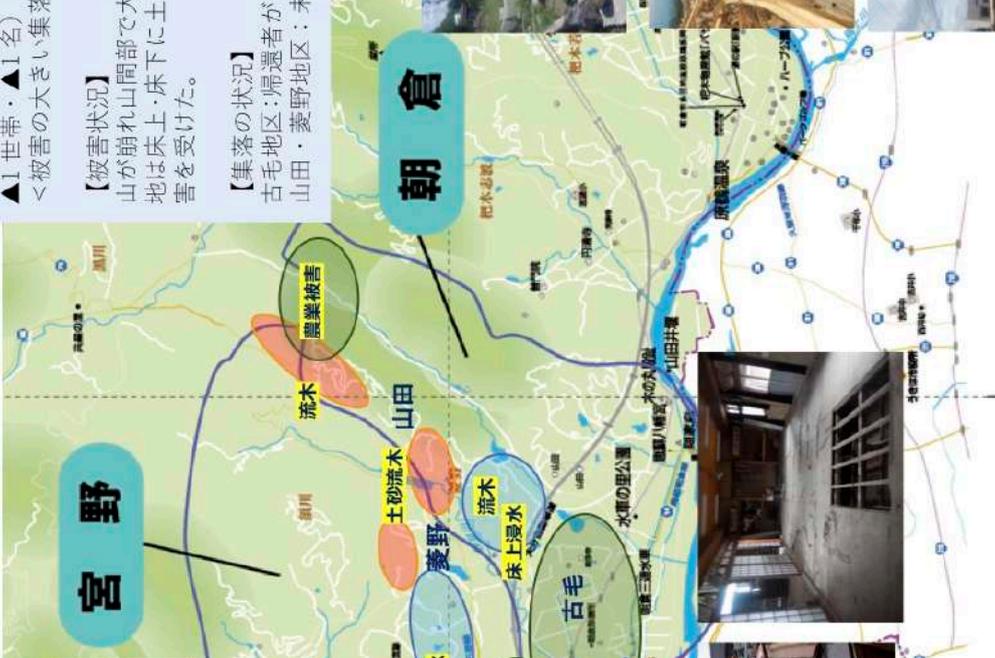
●宮野地区（人口2,420人・829世帯／0世帯・+1名）
 <被害の大きい集落>宮野、比良松、須川

【被害状況】

長安寺など、裏山が崩れたために被害が数件出ている。桂川の氾濫で家屋への土砂流入被害あり。

【集落の状況】

避難先から帰り、自宅再建が進んでいる世帯が多い。
