朝倉市被害・支援状況マップ

Ver.3(2017/10/11版)

【被害状況(概略)】

山の崩落による土砂流入・堆積、家屋の倒壊、河川の氾濫による浸水

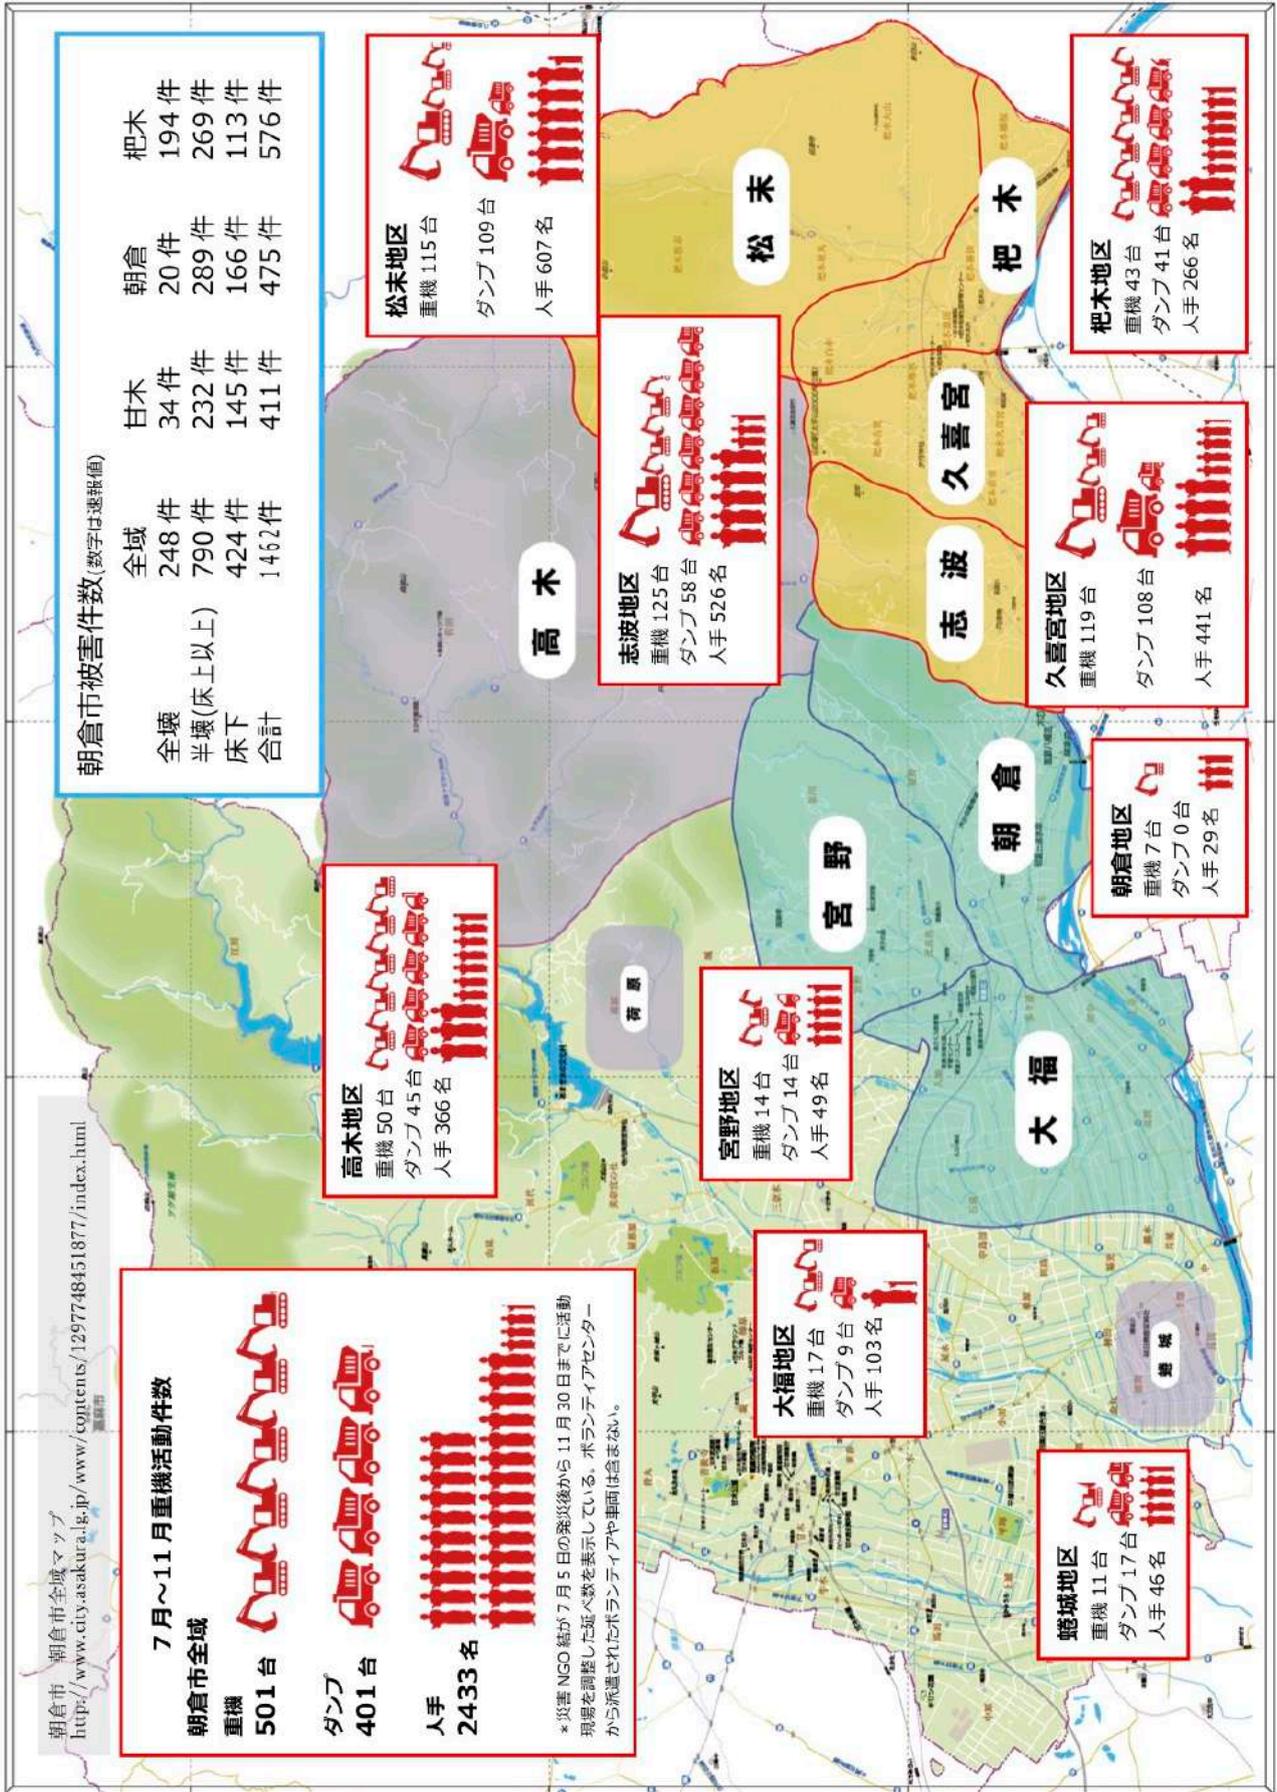
I. 旧杷木町エリア被害 (松末・杷木・久喜宮・志波)

【被害状況】古賀の山間部は土砂・流木被害が多く大規模半壊家屋が多い。近川・寒水は広範囲で大量の土砂が流れ込み堆積し、床上浸水の被害を受けた。

【被害状況】柿農家が多く、山裾に居住している人が多いが、農道が塞がれている状況。国道沿いの河口付近は土砂・流木の堆積あり。
